ポスター

霞ヶ浦におけるリンのダイナミクス

—水中におけるリン化合物の計測—

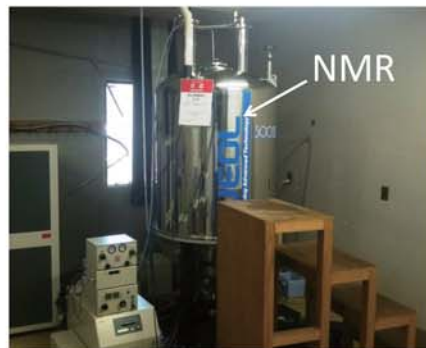
核磁気共鳴装置

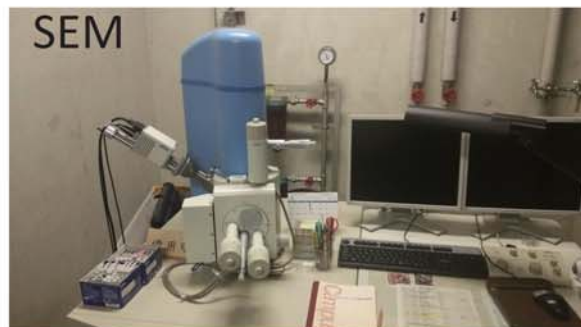
国立環境研究所が所有する走査型電子顕微鏡
