② 遙かな尾瀬の水環境史 –湿原環境モニタリングと将来–

生物・生態系環境研究センター 野原 精一

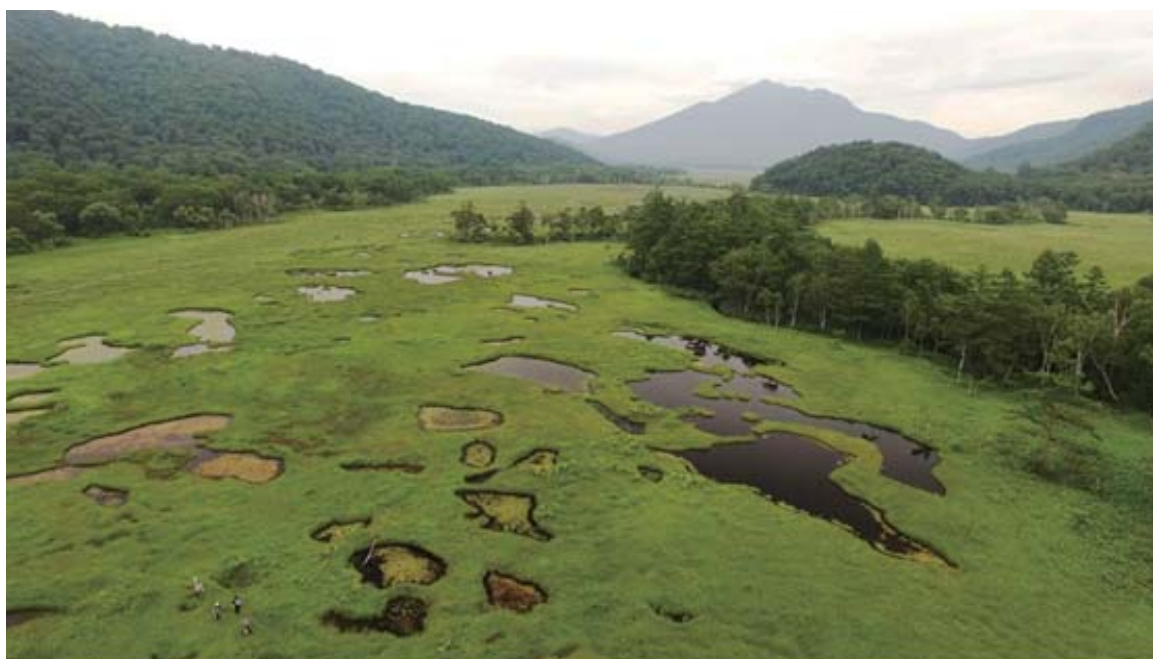
ドローンから撮影した尾瀬ヶ原における総合学術調査の様子

そこで気候変動の湿原への影響を探るため「平成23年7月新潟・福島豪雨」を例に洪水情報と地形情報から尾瀬ヶ原における洪水の影響評価を行いました。既存の標高データから地形図及び湿原流域図を作成し、2017年6月に無人飛行機（ドローン）を用いて尾瀬ヶ原で高度100mから約8000枚の写真を撮影し、合成画像と立体画像を作成しました。その画像から網状河川に分流して流下するなど尾瀬ヶ原の詳細な地形と水の流れや洪水状態が良く把握できました。水質・底質の調査や河川と湿原について水位の連続観測も行いました。融雪時に河川水位は1.1m～2.3mも上昇し、秋季に大雨で7mの水位上昇がみられました。下ノ大堀川や東電尾瀬橋では厳冬期にもかかわらず水位が異常に上昇していました。
