筑波研究学園都市における植生を中心とした
景観変化の資料
(1980年と1991年の比較)

Change of Landscape, Mainly in terms of Vegetation, Tsukuba Science City
(Comparison between 1980 and 1991)

青木陽二著
By Yoji Aoki

NATIONAL INSTITUTE FOR ENVIRONMENTAL STUDIES

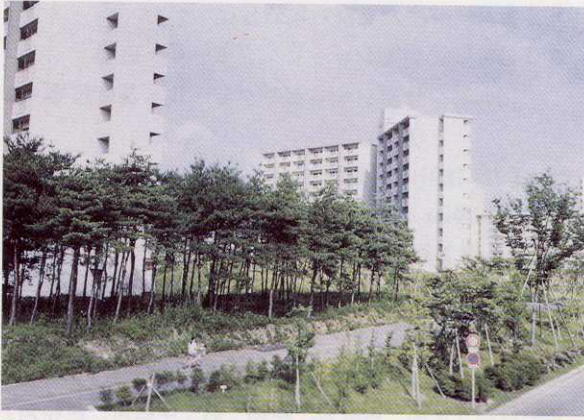
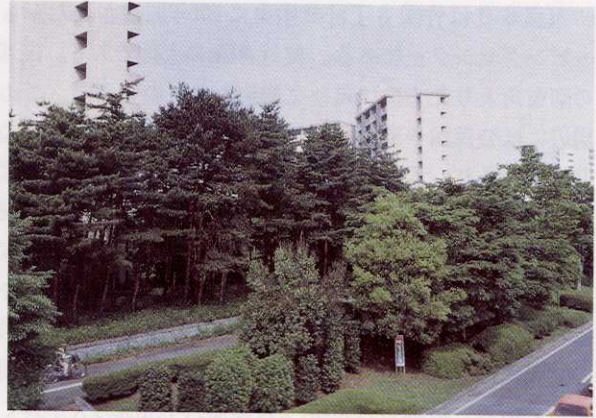
写真15 竹園1丁目802 東竹園北橋歩道橋

写真15は竹園1丁目と3丁目にある公務員宿舎群を結ぶ竹園北歩道橋から北西の方向に向かって写したものである。竹園は開発当初に新しい住宅団地が造成された地区である。下を走るのは学園都市を南北に通る幹線道路の東大通りで、10階建ての単身用宿舎801、802(1978年竣工)の前には、都市建設以前からあった高さ約10mマツ林が残されていた。東大通りの路側の斜面にはケヤキ、シラカシ、サザンカ、ドウダンツツジ、モクセイなどが植えられた。マツは樹高13m、ケヤキ(12m)、シラカシ(7.5m)も成長し、後方の宿舎が見えなくなった。灌木の成長も著しく、刈り込まれて整形された植え込みとなった。マツの繁茂により下草は余り育たず、以前より美しくなった。

15 (1980年頃) 竹園1丁目801公務員住宅・松林
(1991年) 竹園1丁目801公務員住宅・松林・街路樹
1991年5月18日9:02 晴れ
明るさ90100lux
風 2.72 3.59 1.67m/s
気温 26.3 26.6 26.1°C
湿度 24.5 24.7 24.1%
音 65~75dB 交通量11台/3分
撮影目標 (正面; 単身、独身宿舎)

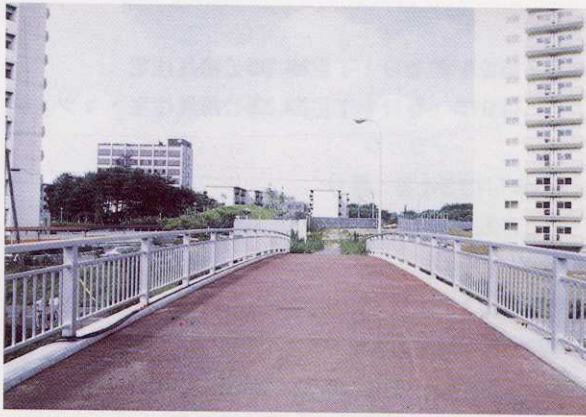
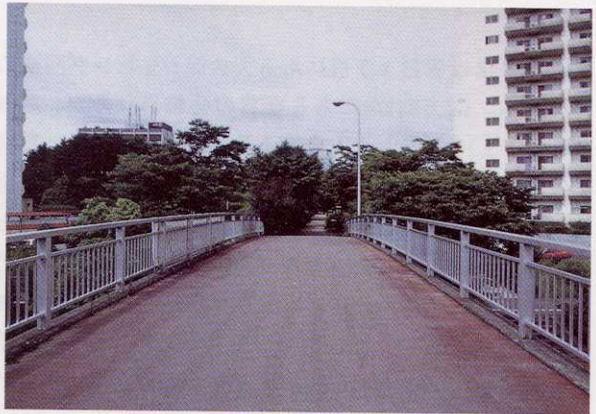
写真19 吾妻1丁目402 東吾妻南橋歩道橋

写真19は吾妻1丁目と4丁目にある公務員宿舎群を結ぶ吾妻南歩道橋から、西の方向を写したものである。右側の402宿舎(1979年竣工)周辺には、まだ植栽がなされていない。左後方に見える建物はNTTの建物(1977年竣工)で、開発当時から有ったマツ林(既存林)は2階分成長して、15.5mとなった。後から植栽されたヤマザクラ(6.5m)、ウバメガシ、ベニカナメは後方の建物などを隠してしまった。下を走る東大通りに植えられたケヤキ(11m)とシラカシの並木は、ようやく歩道橋の高さを越えた。

19 (1980年頃) 吾妻1丁目408公務員住宅・NTT・歩道橋
(1991年) つくばセンタービル・樹林・歩道橋
1991年6月15日9:06 晴れ
明るさ79500lux
風 1.62 3.86 0.32m/s
気温 27.5 28.8 25.9°C
湿度 44.3 47.3 42.0%
音 65~75dB 交通量121台/3分
撮影目標 (左; NTT、柱12 右; 402棟、12半)

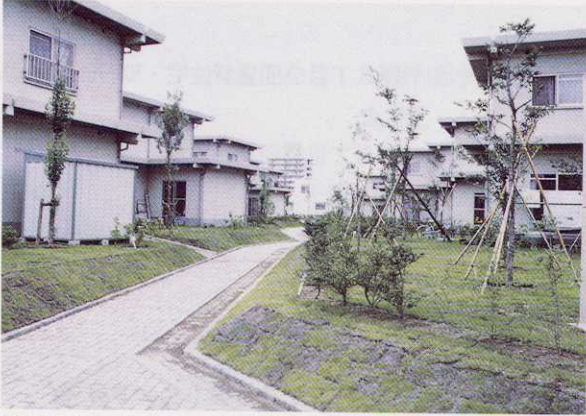
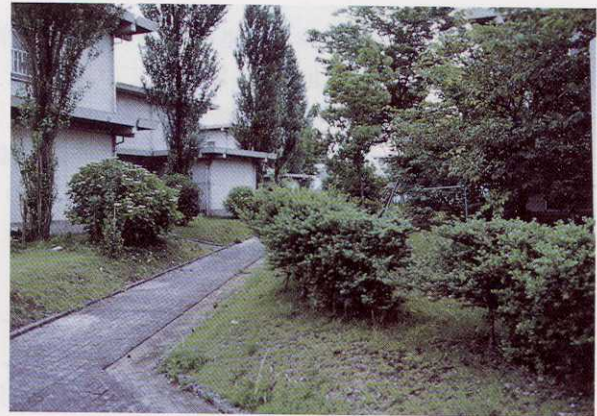
写真20 並木3丁目637 南

写真20は並木3丁目にある戸建ての公務員宿舎637棟(1977年竣工)の前から、北の方向を撮影したものである。遠方に見えるのは250m先の10階建ての302単身宿舎である。1980年頃、約4mのポプラが成長して現在、樹高23mになった。物置が撤去され、アジサイ(1.5m)が立派な株となり、ケヤキ(7.5m)、スダジイ(3m)、シラカシ(5.5m)、モクセイ(2m)、サクラ(5m)が育った。マメツゲは刈り込まれないせいか生垣としては不十分である。芝生は良く刈り込まれているが、貼り付けられた時より、緑が濃くなく、雑草も交じっている。

20 (1980年頃) 並木3丁目302、632-643公務員宿舎
(1991年) ポプラ並木・ケヤキ・シラカシ・植え込み
1991年6月21日11:23 曇り
明るさ42100lux
風 1.15 2.51 0.12m/s
気温 23.5 23.8 23.2°C
湿度 64.7 65.8 63.8%
音 50~70dB 交通量10台/3分
撮影目標 (正面; 単身、前の建物 右; 窓、分電盤)

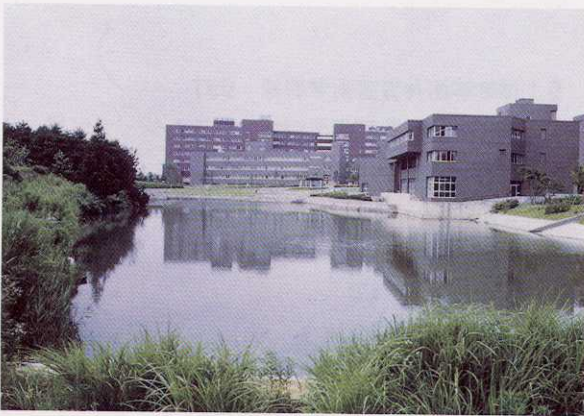
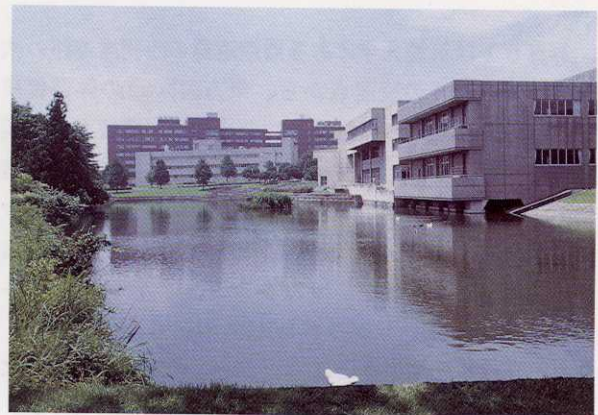
写真26 筑波大学松美上池東

写真26は筑波大学の中央部を囲んで周遊する道路の東側周遊路から松美上池を通して、西方向200mにある第一学群棟を撮影したものである。右手には文化系サークル会館が増築された。第一学群棟の前の水辺に植栽されたヒロハカツラは6mから10mへと伸びた。また後方のマテバシイは高さ5mとなった。棚には十分フジが茂った。池の南側のマツ林(12m)は全体に成長したが、中にヒノキが育ったのが分かる。水辺のコンクリート黒ずんできた。芝生の管理は良く行なわれているようで、一面に緑が広がった。池の中央に小さな島が出来た。

26 (1980年頃) 筑波大学自然系学系棟・松美上池
(1991年) 筑波大学自然系学系棟・松美上池・ヒロハカツラ
1991年7月25日11:22 晴れ
明るさ74901lux
風 0.98 1.37 0.30m/s
気温 31.9 31.9 31.9°C
湿度 58.2 60.5 58.9%
音 55~70dB 交通量19台/3分
撮影目標 (左; 自然系棟 右; 第一学群棟)

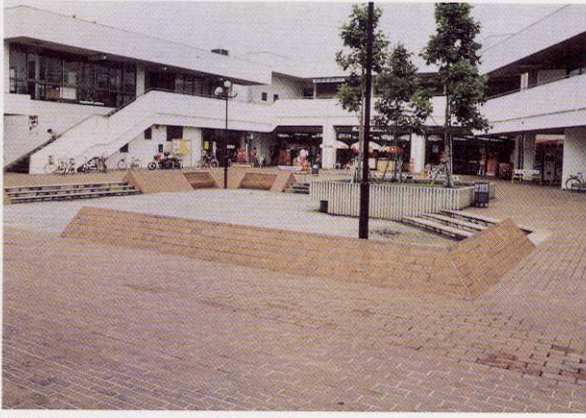
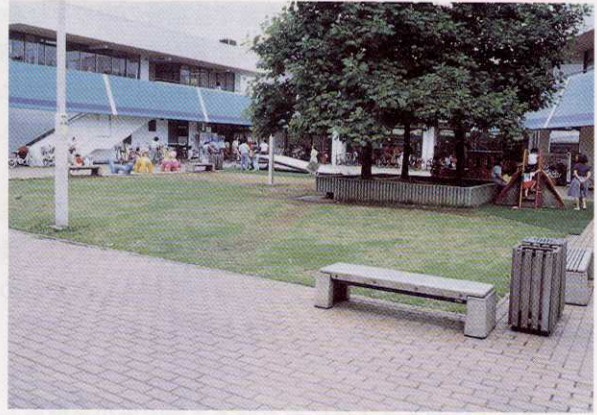
写真30 竹園ショッピングセンター広場南東

写真30は竹園3丁目の中央に1976年開設されたショッピングセンターにある、奥行き50mの広場である。広場の南東角より北方向に向けて撮影したものである。この周辺には公民館や郵便局、銀行、住宅管理協会などの公共施設があり、人々が集まる場所である。広場は沈床式の石の広場として造られた。買い物に連れてきた子供達を安全に遊ばせるためであろうか、土を入れた広場となり、周囲にはベンチや遊具が置かれた。3本のユリノキは高さ約5mから10mに成長して大きな木陰を作った。建物の壁面には青緑のシートが張られ、落ち着いた感じを演出している。被験者の評価(2頁参照)では88%の人が良かったと感じている。

30 (1980年頃) 竹園ショッピングモール・広場

(1991年) 竹園ショッピングモール・芝生広場・ユリノキ

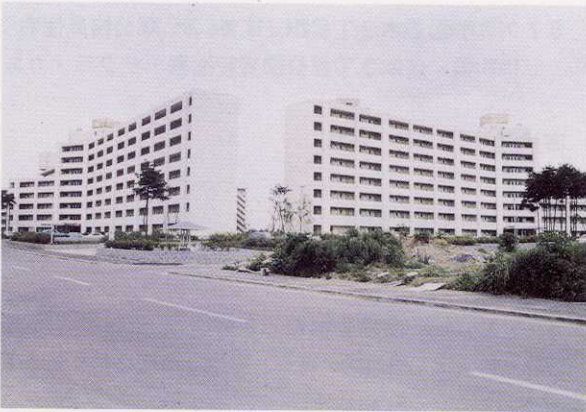
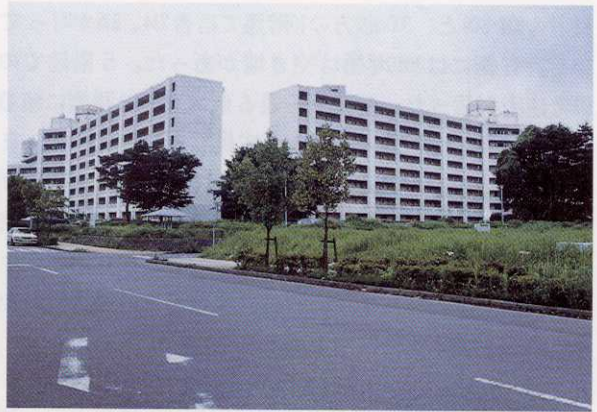
写真32 天久保ショッピングセンター西

写真32は春日1丁目にある天久保ショッピング西横の歩道から、南方向100mにある春日の公務員宿舎204、205棟(1978年竣工)を撮影したものである。以前からあった右側のマツ林の成長が良く、樹高約14mになり、向こう側が見えなくなった。住宅前に有ったマツは横に広がったことが分かる。植えられたケヤキは5m位のもものが12mに伸びている。道路際に植えられたシラカシ(5.5m)とサツキはあまり成長が良くなく、また管理が十分でないようで、雑草に紛れている。空き地に草が生えたり樹木が茂っても、あまり印象の変わらない景観である。

32 (1980年頃) 春日1丁目204、205公務員住宅

(1991年) 春日1丁目204、205公務員住宅・マツ・シラカシ

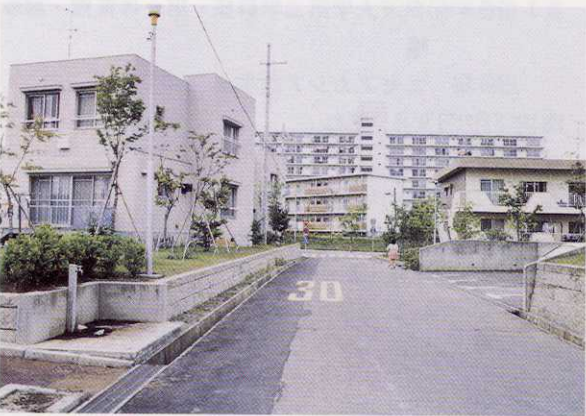
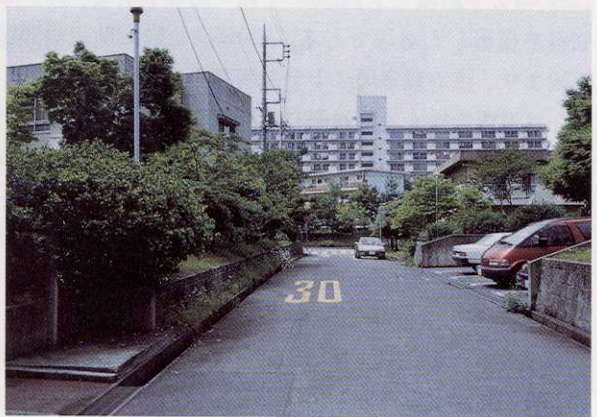
写真35 竹園706西

写真35は竹園3丁目の2階建ての公務員宿舎706棟(1976年竣工)の西側から、北にある1974年竣工の508住宅と130m先の8階建ての民間賃貸住宅を撮影したものである。電柱が新しくなり、電線の数が増した。左側の水道の脇に植えた50cm位のクチナシが1mを越すほどに育った。周りにはレンギョウ、シャリンバイ、ウツギが、後方にはスダジイ、カエデ、サルスベリ、ハナミズキ、エゴノキ、クヌギが茂り、宿舎を隠しつつある。50m先の道路にはエンジュ(5.5m)の並木が見られる。芝生の雑草は維持の難しさを示している。コンクリート面が黒くなり、汚れが目立つようになった。

35 (1980年頃) 竹園3丁目公団賃貸住宅・508、701、708公務員宿舎

(1991年) 竹園3丁目公団賃貸住宅・樹木

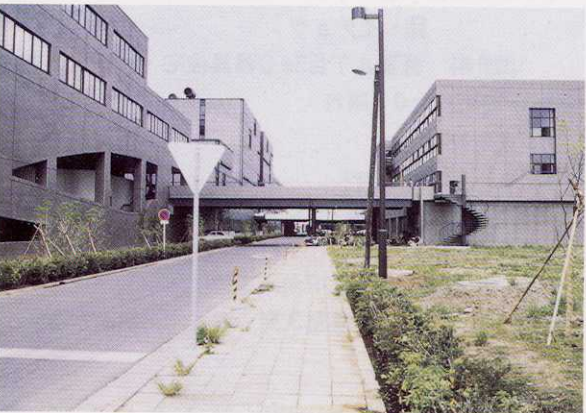
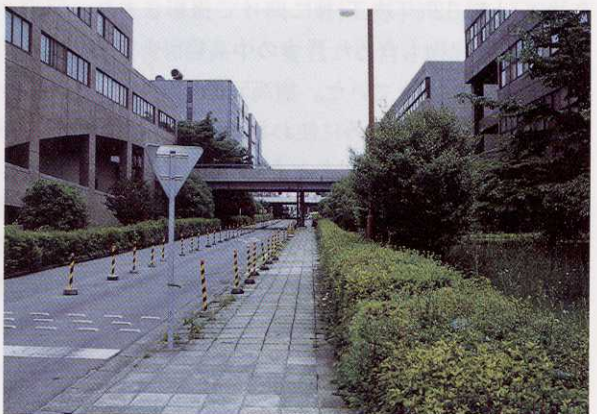
写真51 筑波大学体育芸術学群棟西

写真51は筑波大学にある周遊道路の西側周遊路の大学西バス停近くの交差点から、東方向100m先の体芸棟歩道橋を撮影したものである。この歩道橋が筑波大学の南北の軸を構成する遊歩道となっている。右側に新しい建物が加えられた。高さ30cm、巾50cmのドウダンツツジとマメツゲの植え込みが、高さ50cm、巾1mに広がっている。後方に植栽されたアセビ、サザンカ(3.5m)、ケヤキ(9m)、キンモクセイ(4.5m)、サクラ(8.5m)は無剪定で育っている。樹木が建物を隠すようになったが、この場所の雰囲気には余り変化がない。教育施設が持つ雰囲気であろうか。

51 (1980年頃) 体育芸術学群棟・街灯

(1991年) 体育芸術学群棟・シラカシ・ツツジ

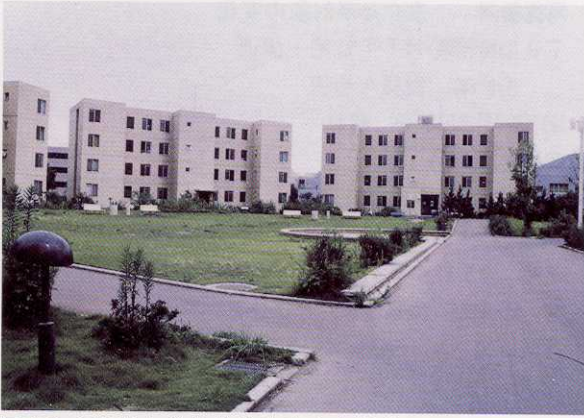
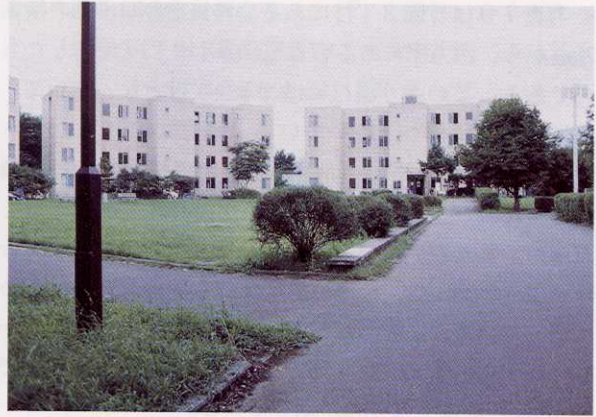
写真5 2 筑波大学追越学生宿舎広場北

写真5 2は筑波大学にある追越学生宿舎の中の半径30m位の半円形の広場である。広場の北側から南東方向の宿舎を撮影したものである。マメツゲの植え込みが立派になり、コブシが高さ8mに育った。宿舎前のアスナロは8mに、ヌルデは7mに育った。芝生は一部雑草に変わったが良く踏まれているせいか背丈のそろった緑になっている。左側の照明灯が変わった以外は、目だった変化はない。景観的に変わらないことは、大学に求められる心の支えの役割でもあるので、良いことであるように思う。

5 2 (1980年頃)筑波大学追越学生宿舎16、17・広場

(1991年) 筑波大学追越学生宿舎16、17・広場・植え込み

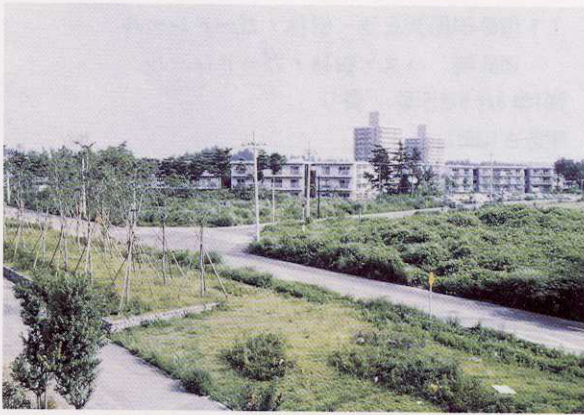
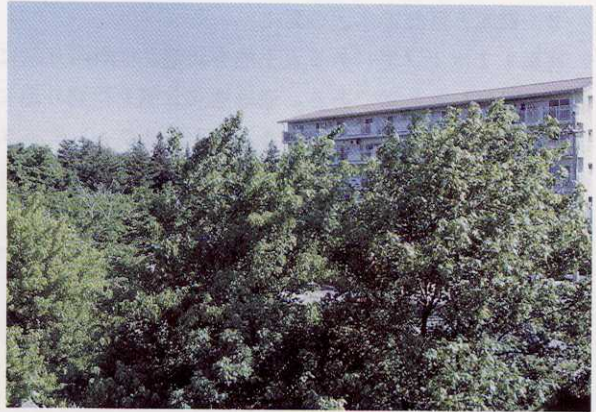
写真5 7 並木大橋歩道橋中央

写真5 7は並木4丁目にある並木大橋中央から撮影したものである。北方向100mにある1976年竣工の並木の公務員宿舎204-208と、300m後方の10階建て宿舎214、215が写っている。右側には1980年頃は空き地があった。5階建ての県営住宅が建った。橋の下を通る東大通りの路側に植栽された5m位のトウカエデが9.5mに成長し視野を遮った。また歩道の内側に植栽されたサクラは6.5mに、後方の既存林であったマツ林とヒノキが12.5mに育った。後方の公務員宿舎は見えなくなった。写真では分からないが、トウカエデの並木の下に東京駅行き的高速バスの停留所が出来、利用する人々が待つ場所となった。

5 7 (1980年頃)並木2丁目214、215、204、205、208公務員住宅

(1991年) 並木3丁目公団賃貸住宅・サクラ・カエデ

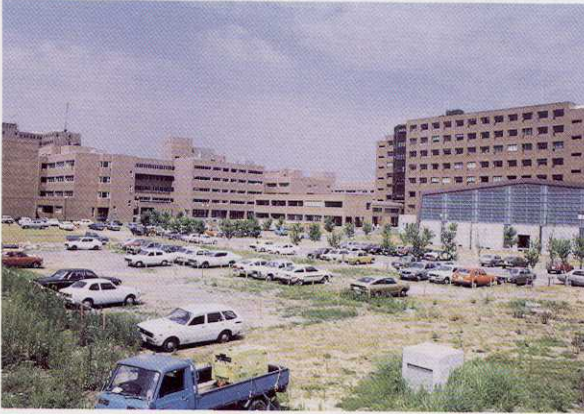
写真6 1 筑波大学中央管理棟西歩道橋

写真6 1は筑波大学中央管理棟西側の歩道橋から、西150mの第2学群棟と北西100mの生物・農林学系棟、第一体育館を撮影したものである。1980年頃に既に駐車場問題が始まり、広い駐車場は十分な植栽もされずにあった。現在は道路を挟んで反対側にも広大な駐車場が開設された。交通計画を無視したつくば特有の景観であった。歩道橋の下を走る校内の周遊道路に植えられたアキニレとハリエンジュが、都合よく高さ10mにも成長、繁茂して視界を遮り、駐車場はほとんど見えない状態となった。

6 1 (1980年頃)筑波大学第二学群棟・第一体育館・駐車場

(1991年) ニセアカシア並木

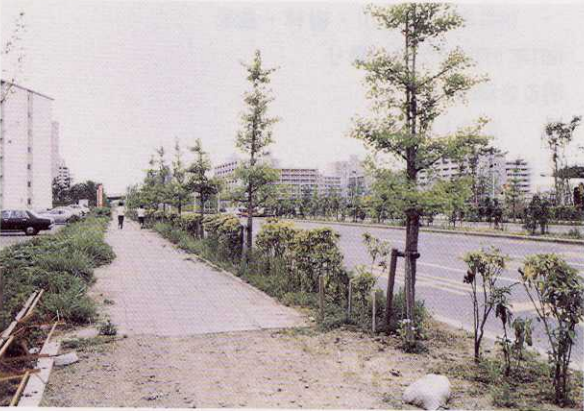
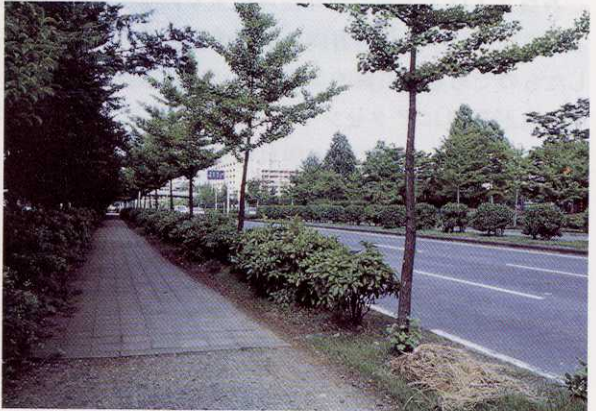
写真6 8 竹園3丁目302北

写真6 8は竹園3丁目の北部にある公務員独身宿舎302棟(1976年竣工)北側から、土浦学園線の道路を撮影したものである。西方向200mにある7階建て公務員宿舎200(1975年竣工)と201(1976年竣工)棟に向けて撮影された。筑南水道企業団の建物も含めた吾妻の中高層宿舎群が、中心市街をイメージさせていた。樹高5m位であったイチョウが9.5mまで育ち、植え込みに使われたアオキ(1994年現在工事中で取り払われている)もようやく株として見られるようになった。中央分離帯のヒイラギモクセイは、刈り込まれて形が整った。道路の反対側のさくら交通公園に植えられたユリノキは16mになった。左側の宿舎と道路の境に植えられたヒノキは9.5mに育ち、影を作っている。

6 8 (1980年頃)吾妻4丁目209公務員住宅・筑南水道企業団・イチョウ

(1991年) 吾妻4丁目209公務員住宅・イチョウ並木
