### 第 31 回 国立環境研究所琵琶湖分室セミナー

「淡水魚類データベースを活用した災害対応：九州北部豪雨のケース」

セミナー講師：鬼倉 徳雄（九州大学水産実験所）

### 淡水魚類データベース を活用した災害対応

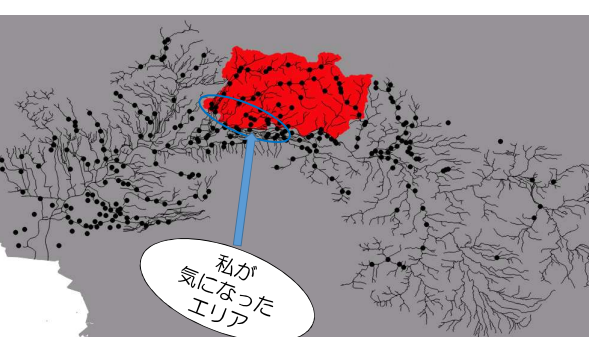
既存の魚類のデータ & 我々の心配ごと

私が  
気になった  
エリア

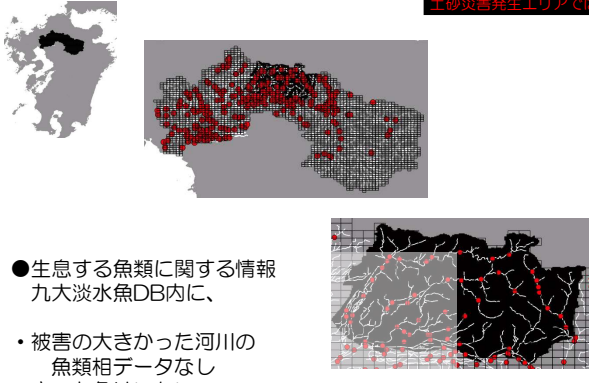
**土砂災害発生エリアでは**

●生息する魚類に関する情報  
九大淡水魚DB内に、

- 被害の大きかった河川の  
魚類相データなし
- きっと魚はいない  
(生態系が振出しから始まるイメージ)

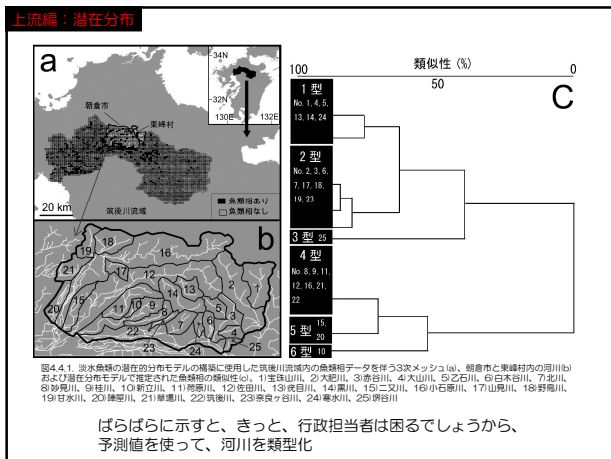
**上流編：潜在分布**

筑後川水系で純淡水魚潜在分布モデルを作成し、  
被災地の河川において潜在的な魚類相を推定できないか?

275地点の魚類相  
九大淡水魚DB + 少しだけ文献

3次メッシュ  
平均標高  
平均地形傾斜度  
宅地面積  
水田面積  
森林面積  
水面面積  
河川延長  
河川交点数  
水面/延長

二項ロジスティックモデル (変数増減法)  
ROC曲線下面積 0.7以上を基準
